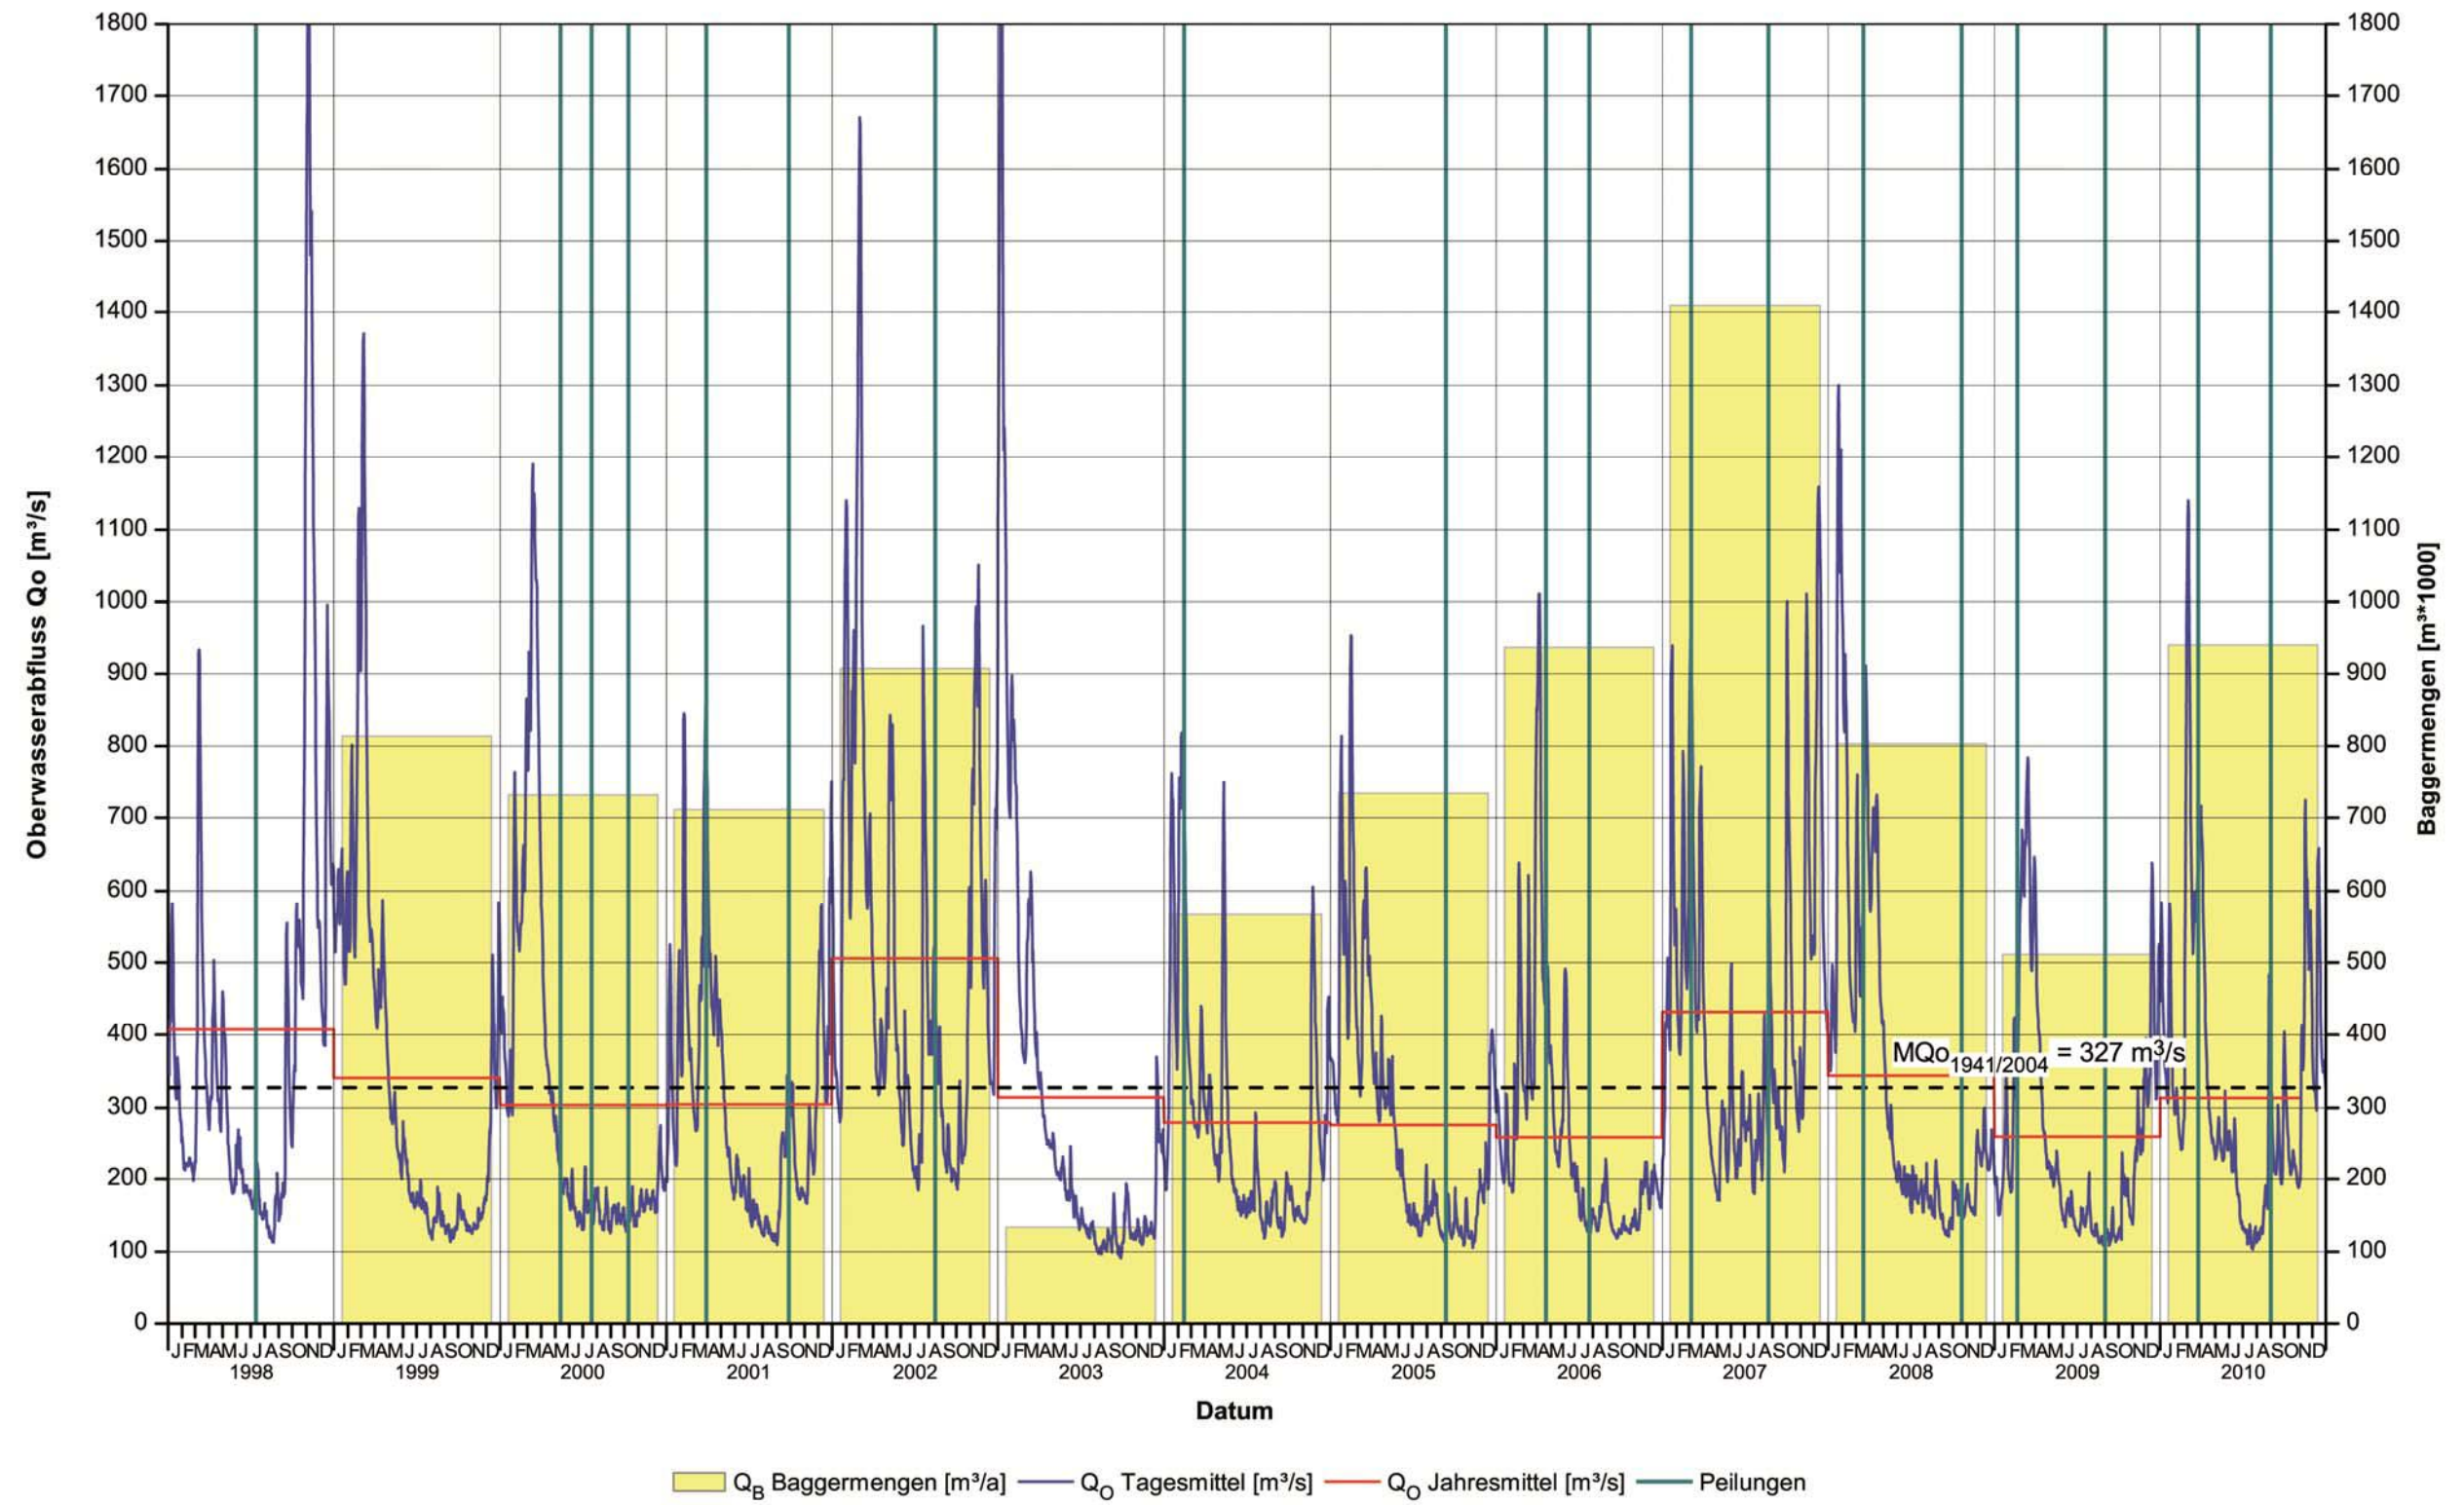
Abb. 2: Oberwasser am Pegel Intschede [20], Baggerungen [21] und Fahrrinnenpeilungen [1] bis [19] 1998 bis 2010
